## ارزیابی شرایط هیدرومورفولوژیکی رودخانه جاجرود با استفاده از روش MQI

### چکیده

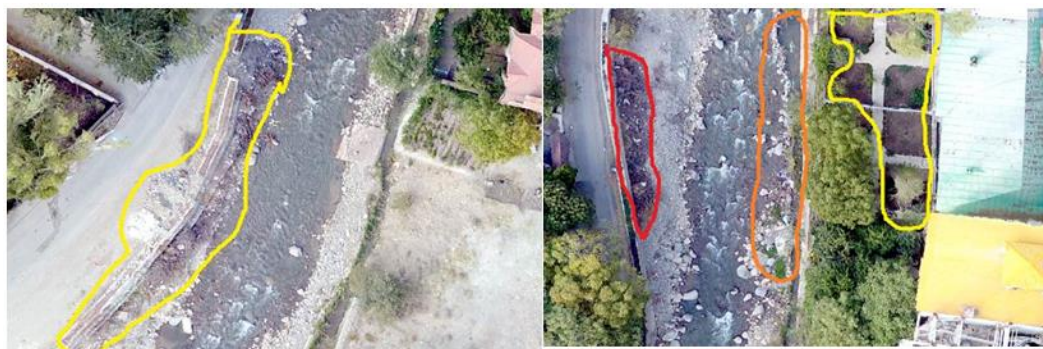
شکل (۴). تخریب پوشش گیاهی، وجود موانع طولی و جانبی و تغییر مسیر رودخانه در بازه ۱

اطراف رودخانه نیز انواع خاکریزها و ریزش‌ها مشاهده می‌شوند که در برخی از مناطق محافظ کنار رودخانه نیز تخریب شده است. با توجه به مجموع شرایط بررسی شده MQI آن برابر با ۰/۲۸ می‌باشد که در شرایط خیلی ضعیف قرار گرفته است. این بازه تغییرات زیادی را داشته و شاخص تعدیلی C آن دارای حداکثر امتیاز می‌باشد شکل (۴).

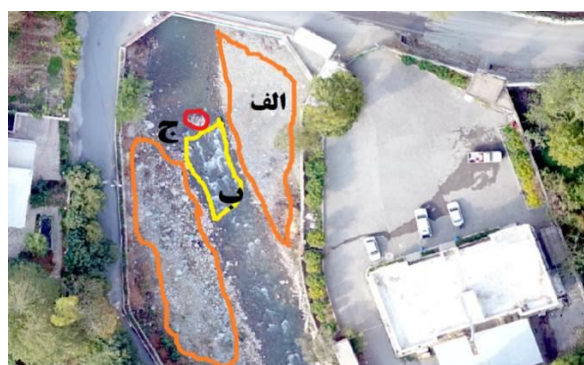
شکل (۵). الف. رسوب‌گذاری در کنار رود. ب. خیزآب‌ها ج. وجود موانع چوب در درون کانال در بازه ۲

بستر این بازه نیز پوشیده از قلوه سنگ و شن و ریگ و عرض آن از ۰/۵ تا ۱۲/۵ متر متغیر می‌باشد. الگوی آن سینوسیته نامنظم است. در بسیاری از قسمت‌های کانال موانع چوبی مشاهده می‌شود. رسوب‌گذاری در بخش‌های محدب رود بیشتر مشاهده می‌شود. مورفولوژی آن از نوع خیزآب و در بعضی قسمت‌های بازه موانع حالت سنگ چین یافته‌اند که موجب محصور شدن آب شده است. در اطراف این بازه نیز تخریب پوشش به منظور ایجاد ساخت و سازهای مسکونی و ویلائی به چشم می‌خورد. MQI آن برابر با ۰/۴۸ می‌باشد و در وضعیت ضعیف قرار دارد. بدین ترتیب تغییرات در این بازه زیاد بوده است اشکال (۵ و ۶).

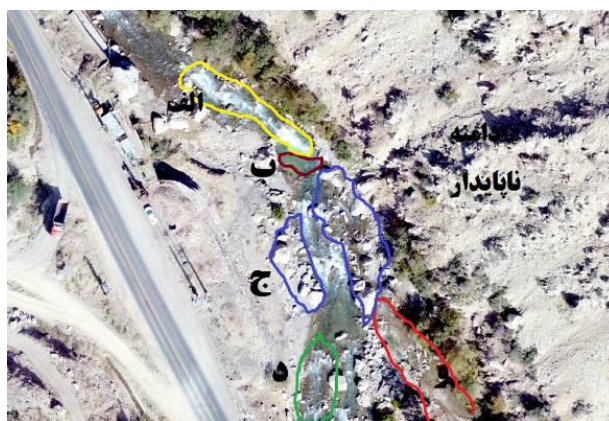
شکل (۱۳). الف) سکوه‌های پله ای ب) چالاب، ج) رخنمون های سنگی، د) خیز آب. و) دو کانال شدن رودخانه به دلیل موانع طولی در بازه ۶

این بازه نیز به مانند بازه ۵ دارای بستری سنگلاخی است و به لحاظ مورفولوژی دارای تنوع زیادی از جمله وجود سکو، خیزآب، چالاب و تنداب می‌باشد شکل (۱۲). در قسمت اولیه بازه شیب حاشیه رود از یکطرف بسیار زیاد و ناپایداری دامنه به وضوح دیده می‌شود. به همین دلیل ساخت و سازه‌های انسانی کمتر مشاهده می‌شود در حالی که در قسمت جنوبی بازه با کاهش ارتفاع، کاهش شیب و افزایش پوشش گیاهی نیز ساخت و سازه‌های انسانی و بهره برداری از آن نیز افزایش یافته است. الگوی این بازه سینوسی نامنظم می‌باشد. میزان MQI این بازه برابر با ۰/۲ و در وضعیت خیلی ضعیف قرار دارد. بدین ترتیب تغییرات در این بازه نیز بسیار زیاد بوده است شکل (۱۳).
