## تعیین الگوی پیچان رودی رودخانه قره‌سو با استفاده از شاخص‌های ضریب خمیدگی و زاویه مرکزی (محدوده روستای انزاب تا پل سامیان)

کلید واژگان: الگوی پیچان رود، ضریب خمیدگی، رودخانه قره‌سو، زاویه مرکزی.

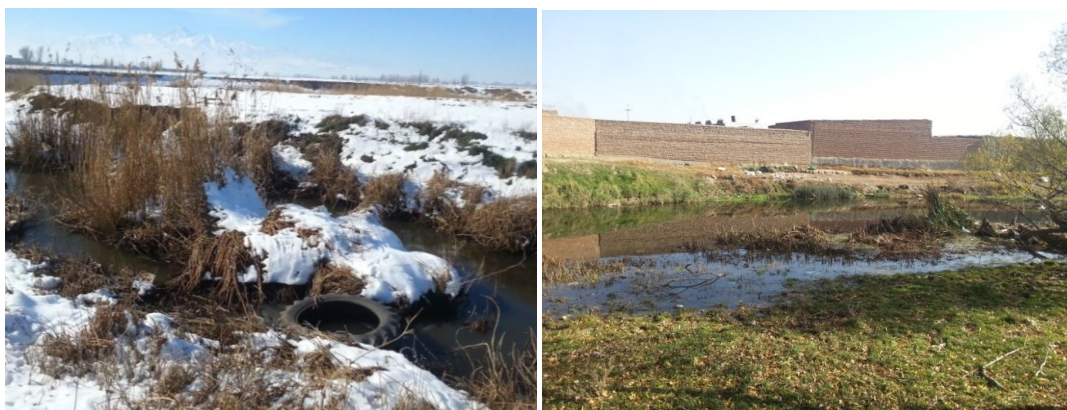
اشکال (۳). دخالت و دست‌کاری انسان در رودخانه قره‌سو اردبیل (روستای انزاب تا سد سبلان)

به علت دیوار کشی بتونی محدوده رودخانه به‌منظور احداث پل‌ها (پل دولت‌آباد و پل سامیان) و دیگر سازه‌های بتنی در مسیر رودخانه شکل (۱-۳)، باعث کاهش پتانسیل تغییرات و آزادی عمل رودخانه در این بازه نسبت به بازه‌های دیگر شده است. هم‌چنین کم نمودن عمق کانال جهت عبور ماشین‌آلات کشاورزی از عرض رودخانه باعث تغییر در عرض و عمق طبیعی کانال شده است شکل (۲-۳). ساخت‌وساز منازل مسکونی در حریم رودخانه شکل (۳-۳)، باعث تثبیت بخش‌هایی از دیواره‌های کانال که منجر به تغییر در نظم طبیعی حرکت و گسترش مئاندر شده است.

بررسی میدانی مسیر مورد مطالعه نشان داد قسمت‌هایی از مسیر رودخانه به‌صورت تجاوز به زمین‌های زراعی اطراف بوده که با انحراف مسیر رودخانه توسط کشاورزان به بستر اصلی، قوس‌خوردگی اصلی از بین رفته است. تغییر مسیر جریان آب رودخانه به‌وسیله موانع چوبی و سنگی به‌منظور کاهش قدرت جریان در برش دیواره‌های بخش مقعر مئاندر رودخانه و حتی در مسیرهای مستقیم رودخانه صورت گرفته است شکل (۴-۳). لذا احتمال می‌رود که دست‌کاری انسان در عرض رودخانه و تغییر در جهت و شدت پیچ‌وخم رودخانه باعث کاهش و یا افزایش ضریب‌خمیدگی در برخی از بازه‌های رودخانه قره‌سو (روستای انزاب تا سد سبلان) شده است.
