## Assessing and Zoning of Geomorphology Quality of the Wardavard River in Tehran

## ارزیابی و پهنه‌بندی کیفیت ژئومورفولوژی رودخانه وردآورد تهران

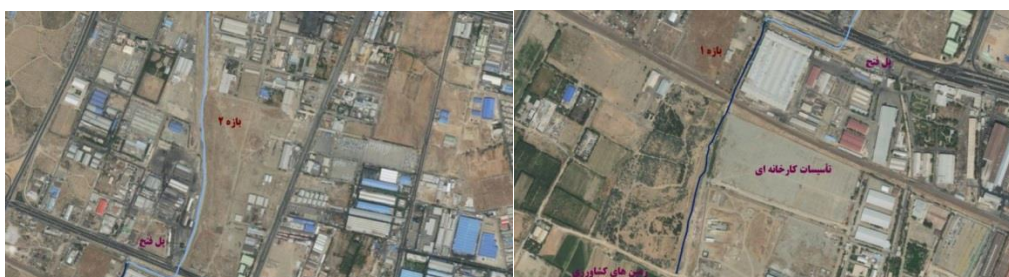
شکل (۴). تصویر هوایی مسیر بازه ۱

شکل (۵). تصویر هوایی مسیر بازه ۲

بازه ۱ در پایین دست پل بزرگراه فتح قرار دارد و به طور کلی بعد از احداث جاده قدیم کرج (بزرگراه فتح) و احداث کارخانجات در حریم رودخانه؛ رودخانه در این بازه تبدیل به نهر آب شده است و از نظر شاخص عملکردی تغییرات زیادی در پیوستگی طولی وجود دارد که از عبور سیلاب جلوگیری می‌کند و به دلیل وجود بستر مصنوعی دگرگونی کامل اشکال بستر و همچنین تغییرات رسوبات گسترده به صورت رخنمون‌های سنگی مشاهده می‌شود و همچنین دارای دیواره به صورت سنگچین می‌باشد و از نظر شاخص مصنوعی تغییرات جریان و تغییرات دبی قابل ملاحظه می‌باشد و همچنین تغییرات مصنوعی در مسیر رودخانه وجود دارد و از نظر شاخص تعدیل کانال در بازه مورد ارزیابی تغییر الگوی کانال مشابه و تغییرات متوسط در عرض کانال و تغییرات محدود در سطح اساس بستر وجود دارد. بازه ۱ از نظر کیفیت مورفولوژیکی (MQI) دارای امتیاز ۰/۲ و کیفیت خیلی ضعیف می‌باشد. بازه ۱ با چالش‌های متعددی در خصوص تعرض به حد و بستر و شاخه‌های اصلی و فرعی رودخانه روبه‌رو است و عدم همکاری نهادهای نظامی و دولتی متعرض به حریم و بستر، چالش ایمنی در این بازه را دامن می‌زند شکل (۴).

بازه ۲ در بالای پل بزرگراه فتح قرار دارد و تا نرسیده به اتوبان شهید لشگری امتداد دارد. از نظر شاخص عملکردی در این بازه پیوستگی طولی با تغییرات کم وجود دارد که جلوی عبور سیلاب را نمی‌گیرد و اشکال بستری نیز ناسازگار با میانگین شیب دره هستند همچنین تغییرات رسوبات گسترده به صورت رخنمون‌های سنگی مشاهده می‌شود و دارای کانال به صورت دیواره سنگچین می‌باشد و از نظر شاخص مصنوعی دارای تغییرات جریان و تغییرات دبی مهمی می‌باشد و همچنین تغییرات مصنوعی در مسیر رودخانه وجود دارد و از نظر شاخص تعدیل کانال در بازه مورد ارزیابی تغییر الگوی کانال مشابه و تغییرات متوسط در عرض کانال و تغییرات محدود در سطح اساس بستر وجود دارد. بازه ۲ از نظر کیفیت مورفولوژیکی (MQI) دارای امتیاز ۰/۳ و کیفیت ضعیف می‌باشد. در بازه ۲ از دست رفتن بستر طبیعی رودخانه در اثر احداث مستحقات واقع در حریم و بستر و انسداد مسیر طبیعی رودخانه توسط مجتمع صنعتی نورد و مسائل زیست‌محیطی این بازه نیز به دلیل تخلیه فاضلاب‌های صنعتی و همچنین استقرار صنایع در بخش مخروط افکنه‌ای رودخانه از موارد قابل توجه در این خصوص می‌باشند شکل (۵).

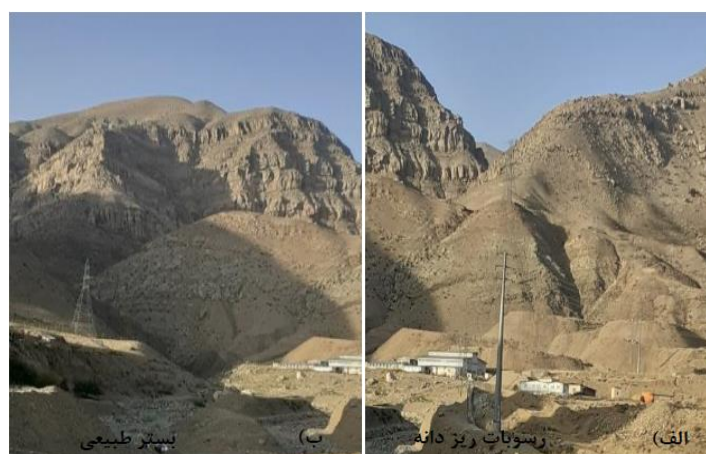
شکل (۱۱). الف) تصویر میدانی مسیر بازه ۸. ب) تصویر میدانی مسیر بازه ۹.

درصد طول بازه وجود دارد و از نظر شاخص تعدیل کانال در بازه مورد ارزیابی عدم وجود تغییرات در الگوی کانال، تغییرات محدود در عرض کانال و تغییرات ناچیز در سطح اساس بستر وجود دارد. بازه ۸ از نظر کیفیت مورفولوژیکی (MQI) دارای امتیاز ۰/۶ و کیفیت متوسط می‌باشد اشکال (۱۰ الف و ۱۱ الف).

بازه ۹ از کنار جاده وردیج شروع شده و تا ابتدای رشته کوه البرز امتداد دارد. از نظر شاخص عملکردی در این بازه تغییرات قابل ملاحظه‌ای در پیوستگی طولی وجود دارد که از عبور سیلاب جلوگیری می‌کند و اشکال بستری سازگار با شیب دره هستند و دیواره‌ای در اطراف رودخانه وجود ندارد و رسوبات ریزدانه فراوان در بخش‌های مختلفی از بازه وجود دارد و از نظر شاخص مصنوعی دارای تغییرات جریانی و تغییرات دبی مشخصی می‌باشد و تغییرات مصنوعی در کمتر از ۱۰ درصد طول بازه وجود دارد و از نظر شاخص تعدیل کانال در بازه مورد ارزیابی عدم وجود تغییرات در الگوی کانال، تغییرات محدود در عرض کانال و تغییرات ناچیز در سطح اساس بستر وجود دارد. بازه ۹ از نظر کیفیت مورفولوژیکی (MQI) دارای امتیاز ۰/۶ و کیفیت متوسط می‌باشد. امکانات موجود در این بازه شامل: وجود توپوگرافی مناسب جهت احداث سد تأخیری و کاهش ریسک سیلاب، عدم وجود ساخت‌وسازهای غیرمجاز و کاربری‌های ناسازگار، امکان تأمین آب پایه و تغذیه آبخوان، عبور جاده وردیج به عنوان یک معبر شریانی از ضلع غربی بازه می‌باشد. با توجه به امکانات موجود در خصوص بازه شماره ۹ انتظار می‌رود که رودخانه و همچنین اراضی بکر و چشم‌اندازهای طبیعی موجود تا حد امکان حفاظت شوند و جهت جلوگیری از تخریب این ویژگی‌های ارزنده، باید با ایجاد پهنه حفاظتی با غلبه فعالیت‌های تفرجگاهی نسبت به بهره‌گیری از امکانات موجود بهره جست. در این حین توجه به ایمنی و امنیت رودخانه در این بازه به عنوان بازه بالادست رودخانه از اهمیت فراوانی برخوردار است اشکال (۱۰ ب، ۱۱ ب).

و مهم‌تر از همه که باعث شده است این دو بازه (بازه‌های ۸ و ۹) دارای کیفیت مورفولوژیکی متوسط باشند عدم وجود تغییرات مصنوعی و دخل و تصرفات انسانی در حریم این بخش از رودخانه می‌باشد.
