## تحلیل پایداری زمین لغزش فرحزاد

### چکیده

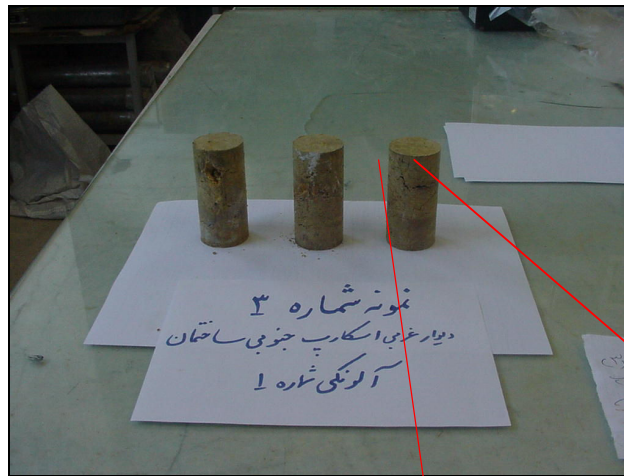
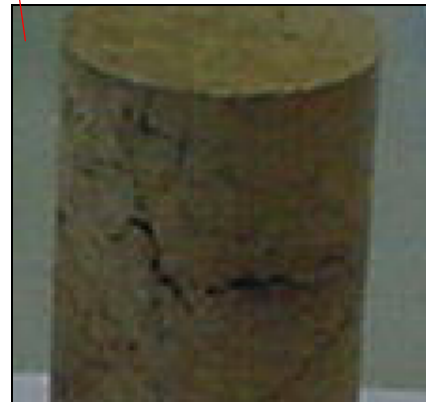
تصویر ۱. نمونه اخذ شده برای انجام آزمایش برش مستقیم

برای بازسازی لغزش اولیه، پارامترهای مقاومتی اوج مصالح درگیر در سطح لغزش اعمال می‌گردد که از آزمایش برش مستقیم به‌دست می‌آید. به‌دلیل وجود درزه‌های بسیار ریز، تهیه نمونه دست‌نخورده که بیان‌گر ویژگی‌های توف هوازده باشد و نیز بازسازی<sup>۱</sup> نمونه به‌صورت طبیعی آن امکان‌پذیر نیست از این نمودار و جدول برای تخمین مقاومت برشی توف هوازده استفاده شده است:
