## نقش ساختارهای زمین‌ساختی و گامه‌های تنش برجا بر ناپایداری دیواره شمالی معدن چاه سوار آغا

\*سهند تدبیری، محمود الماسیان، محسن پورکرمانی؛  
دانشگاه آزاد اسلامی واحد تهران شمال

معدن چاه سوار آغا از مجموعه معادن سنگ‌چینی نیریز فارس، از مناطق مهم اقتصادی این استان است. در سال‌های اخیر ریزش‌ها و ناپایداری‌های رخ داده در محدوده این معدن سبب شده، تا نقش ساختارهای زمین‌ساختی و تنش‌های برجا در منطقه مورد توجه قرار گیرد. از این رو بررسی نقش ساختارهای زمین‌ساختی از قبیل شکستگی‌ها و گامه‌های تنش برجا و تأثیر آن‌ها بر ناپایداری دیواره شمالی این معدن هدف اصلی این پژوهش است. در این راستا با بررسی‌های صحرایی و اندازه‌گیری مشخصات هندسی شکستگی‌ها از قبیل شیب و جهت شیب درزه‌ها، تعداد نسل‌های پرشدگی و نوع پرشدگی و پردازش آن‌ها در نرم‌افزار DIPS 5.1، سعی در تحلیل ساختارهای زمین‌ساختی و دستیابی به گامه‌های تنش برجا شده است.

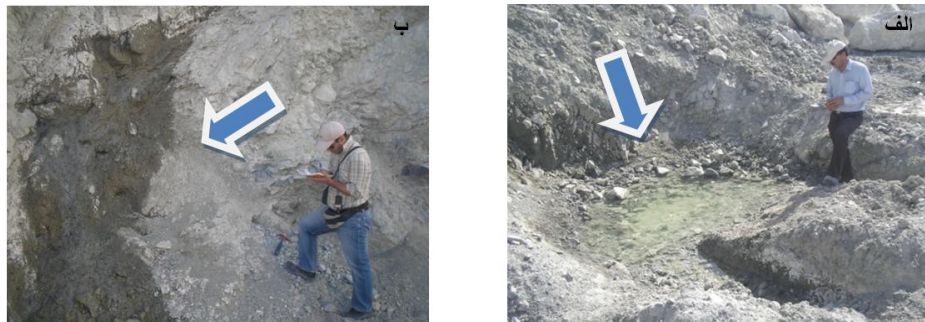
شکل ۲۲. الف) خروج آب در راستای صفحه درز J=N062/50 (دید به سمت شمال خاور)  
ب) خروج آب از درون افیولیت‌ها
